## Rischio di innesco elettrostatico durante le operazioni di lavorazione delle polveri

Riferimento: "Electrostatic Ignition of Fires and Explosions", Thomas H. Pratt, CCPS, (2000).

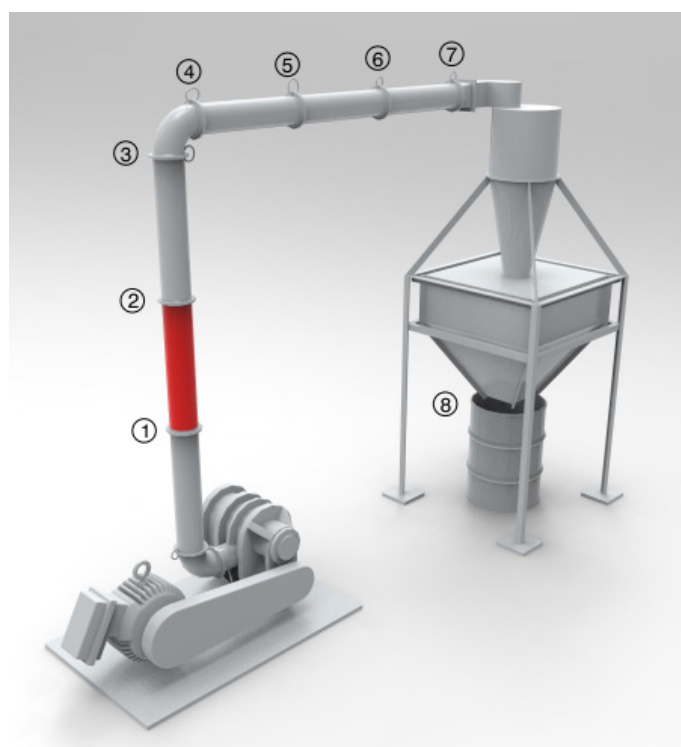
*In questo esempio, il sistema è configurato per la messa a terra di 7 sezioni di condotto (1-7) e di un fusto (8). Ogni canale viene monitorato individualmente per controllare che la resistenza sia inferiore a 10 Ohm e viene interbloccato con l'apparecchiatura di controllo responsabile del flusso del prodotto. Tutti i canali monitorati, compreso il fusto (1-8), devono avere un collegamento a terra (tramite lamine o pinze di messa a terra) prima che il sistema diventi permissivo, avviando l'operazione e il flusso del prodotto.*

Il sistema Earth-Rite® MULTIPOINT II risolve questi problemi assicurando che tutte le parti dell'apparecchiatura abbiano la dovuta continuità a terra e la resistenza del collegamento sia inferiore a 10 Ohm. Gli interventi umani per effettuare i regolari controlli della resistenza sono meno frequenti grazie alla capacità di monitoraggio e di interblocco dell'Earth-Rite MULTIPOINT II. In caso di perdita della continuità tra una delle sezioni del condotto e la terra verificata, il sistema passerà in modalità non permissiva e l'operazione sarà sospesa.

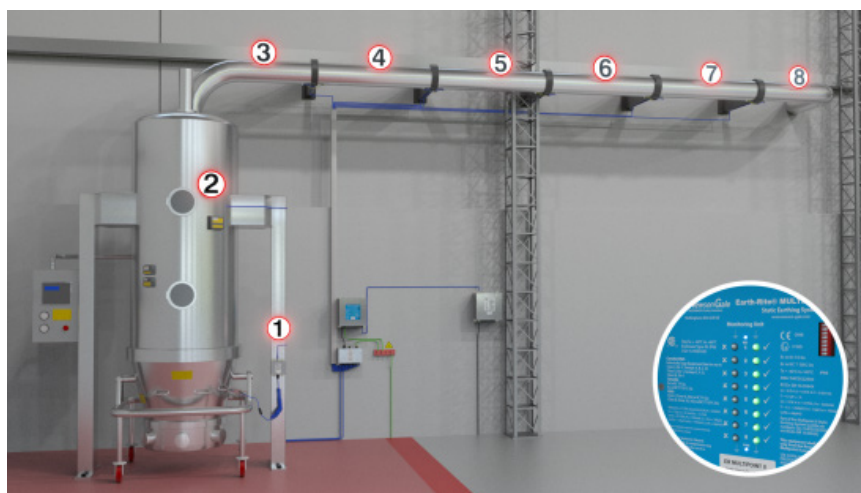
*Questo esempio illustra la messa a terra e il monitoraggio di parti multiple del sistema di trasporto a rischio di isolamento da parte di Earth-Rite MULTIPOINT II*
